**Uzupełnienie nr 1 do ekspertyzy technicznej przyczyn
zarysowań i pęknięć w budynku sali widowiskowo-sportowej
przy ul. Matejki 11 w Świnoujściu oraz sposób ich naprawy.**

Inwestor : Miejski Dom Kultury, ul. Wojska Polskiego 1/1, 72-600 Świnoujście

Niniejsze opracowanie jest uzupełnieniem „Ekspertyzy technicznej przyczyn zarysowań i pęknięć w budynku sali widowiskowo-sportowej przy ul. Matejki 11 w Świnoujściu oraz sposób ich naprawy”, sporządzonej w dniu 11 czerwca 2020 r. przez Tuxbel Engineering sp. z o.o.

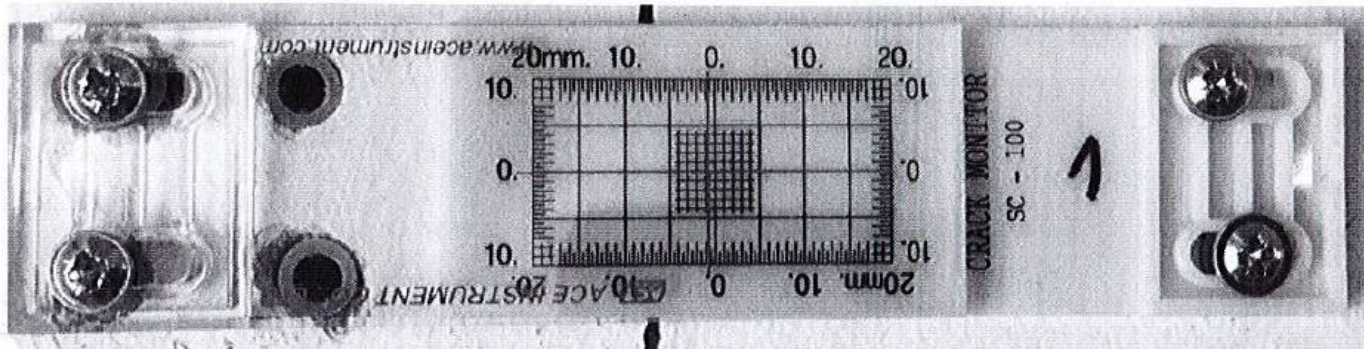
Wskaźnik rozwartości rys nr 1 - stan początkowy (odczyt nr 1):

W przypadku wskaźników nr 1 i nr 2 nie zanotowano przyrostu przemieszczeń w obydwu osiach.

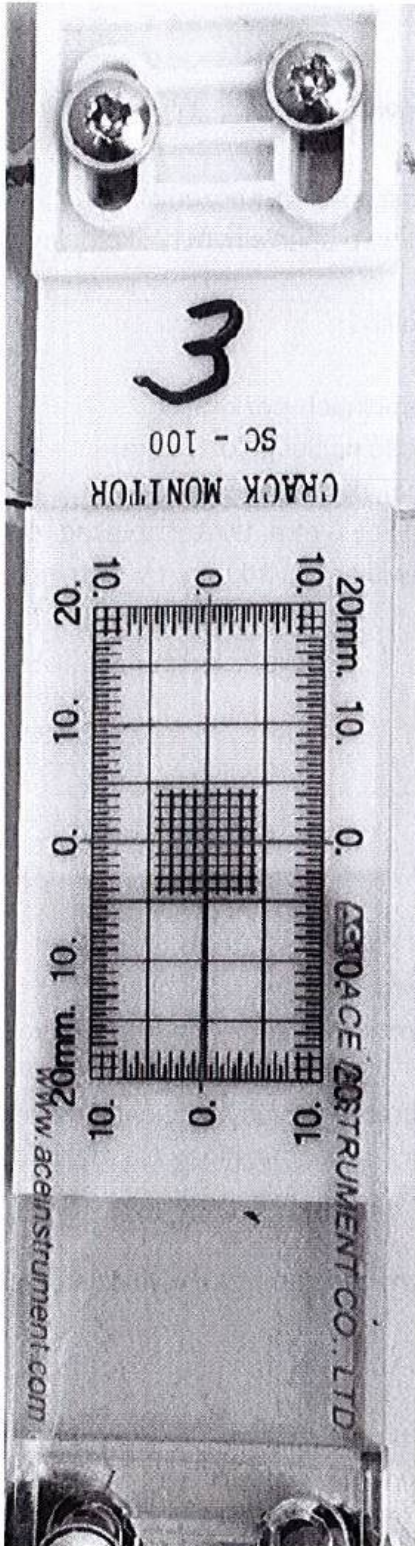
Wskaźnik rozwarości rys nr 3
stan początkowy (odczyt nr 1):

Natomiast w przypadku wskaźnika nr 3 porównując stan początkowy i końcowy odnotowano poziome przemieszczenie wartości ok. 0,3 mm.

Odczyty pozwalają na określenie metod napraw dla obszarów „A”, „B” i „C”, natomiast w przypadku obszaru „D” i „E” z uwagi na wartość i kierunek przemieszczeń przeprowadzić należy jeszcze obserwacje przez min 3 m-ce, by przyjąć najodpowiedniejszą technikę naprawy lub inne działania.
